# Thermal Imaging

Begehung des Serverraums mit einer Wärmebild-Kamera (Fluke TiR32) am 06.03.2019.

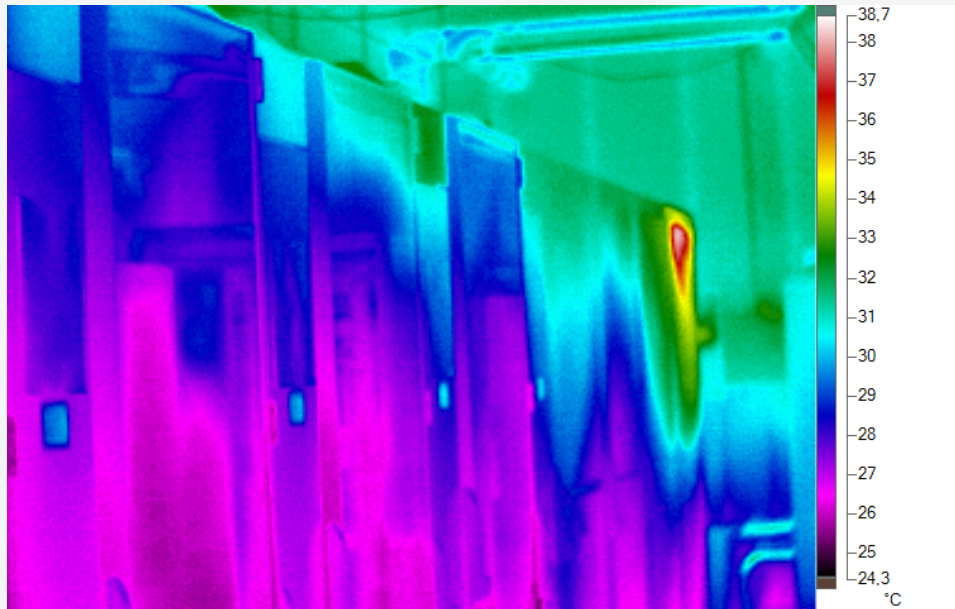
**Vorderseite der HPC Racks:** Die wassergekühlten Racks sind augenscheinlich hinreichend isoliert, es sind keine Wärmelecks zu erkennen. Die warme Stelle im hinteren Rack oben ist eine luftgekühlte NetApp-Installation.

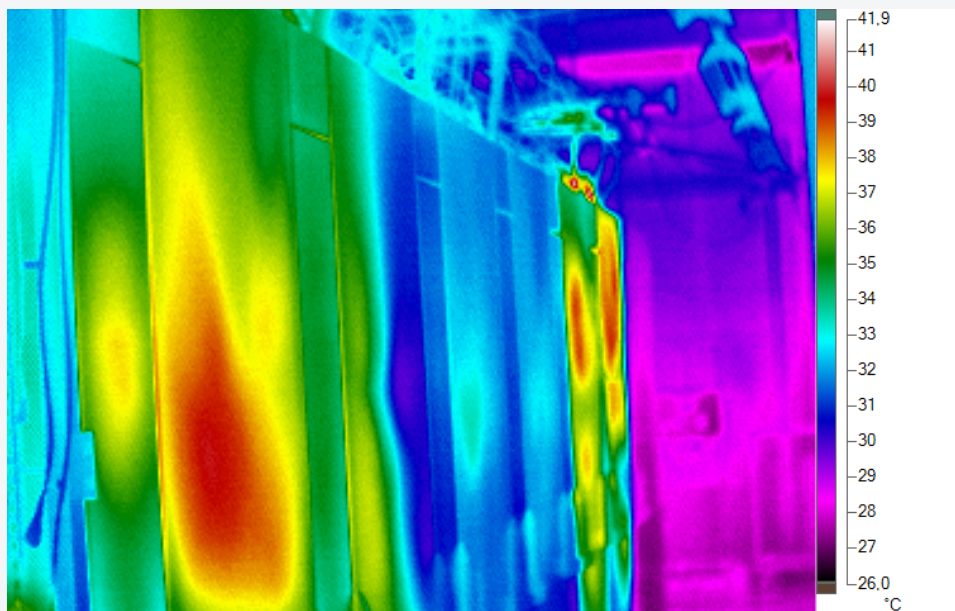
**Rückseite der HPC Racks:** Die Rückwände (Metall) erhitzen sich durch die warme Abluft der Server, besonders stark zu erkennen bei den ersten beiden Racks mit den neuen Supermicro Superblades und weiter hinten bei den beiden Racks mit den GPU-Nodes.

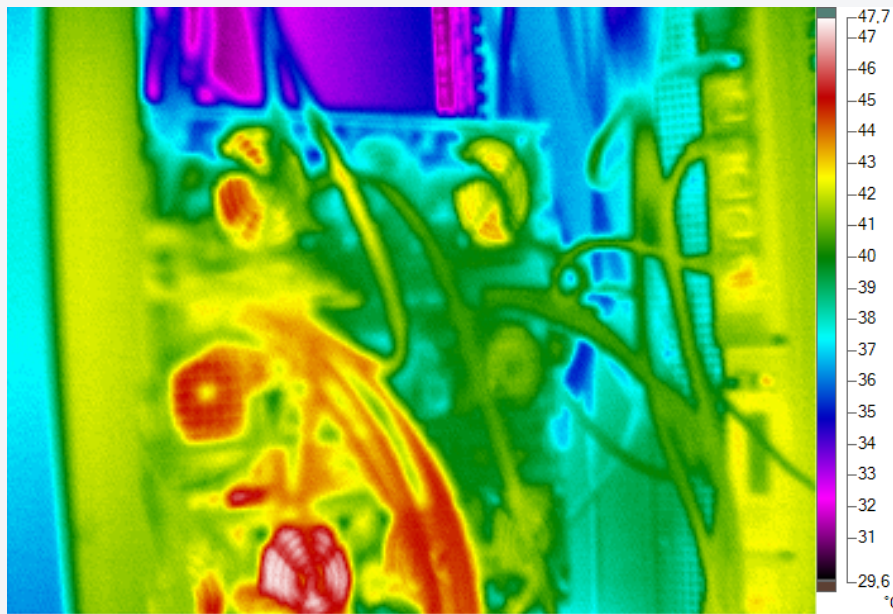
**Rückseite Supermicro Superblade Chassis:** Der Austritt der heißen Abluft durch die Lüftermodule ist gut zu erkennen. Die Infiniband-Kabel im Vordergrund sind größtenteils durch die Abluft mit erwärmt.

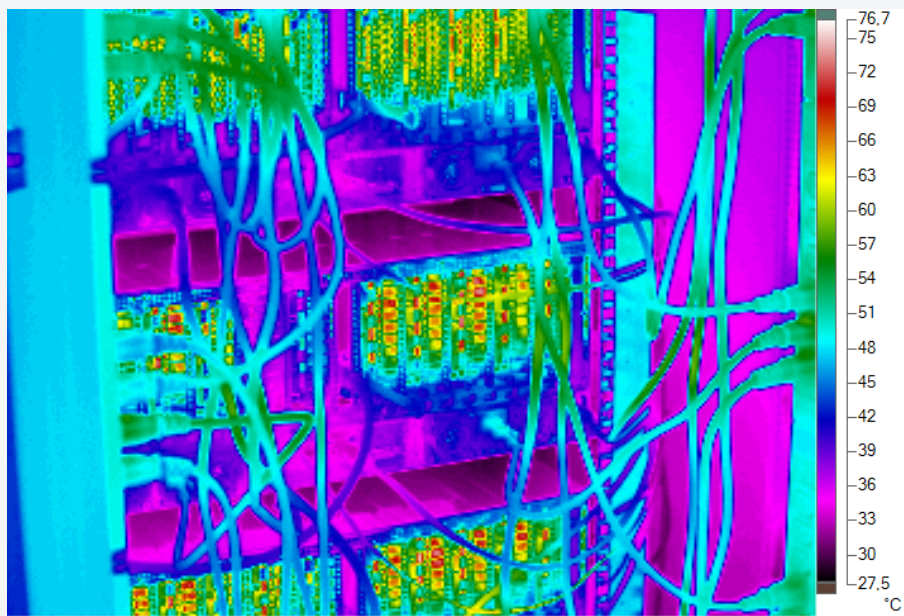
**Rückseite GPU-Nodes:** Die Abluft der GTX-Karten hat 75°C und mehr.

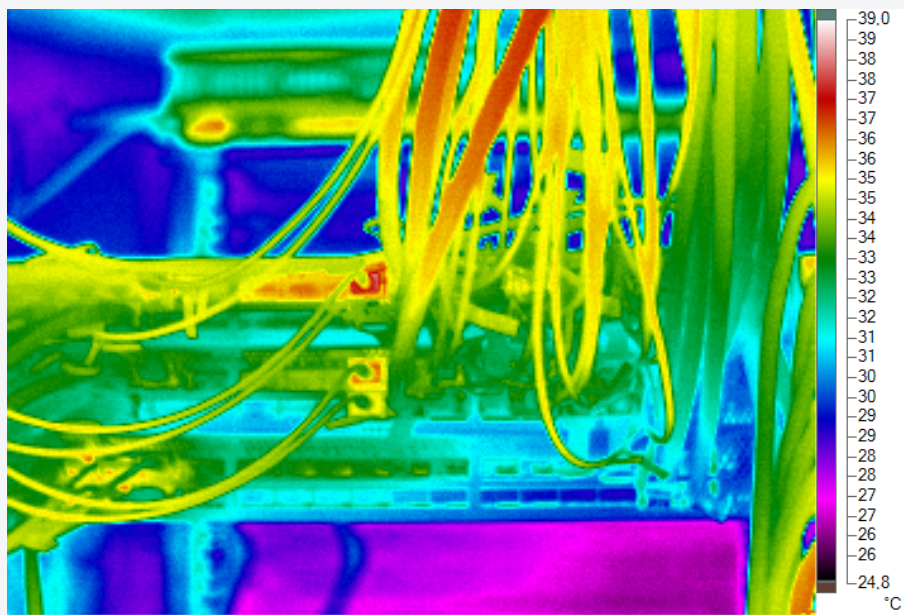
**Infiniband-Switch:** Die EDR-Infinibandkabel werden durch den Widerstand der Kabel warm.

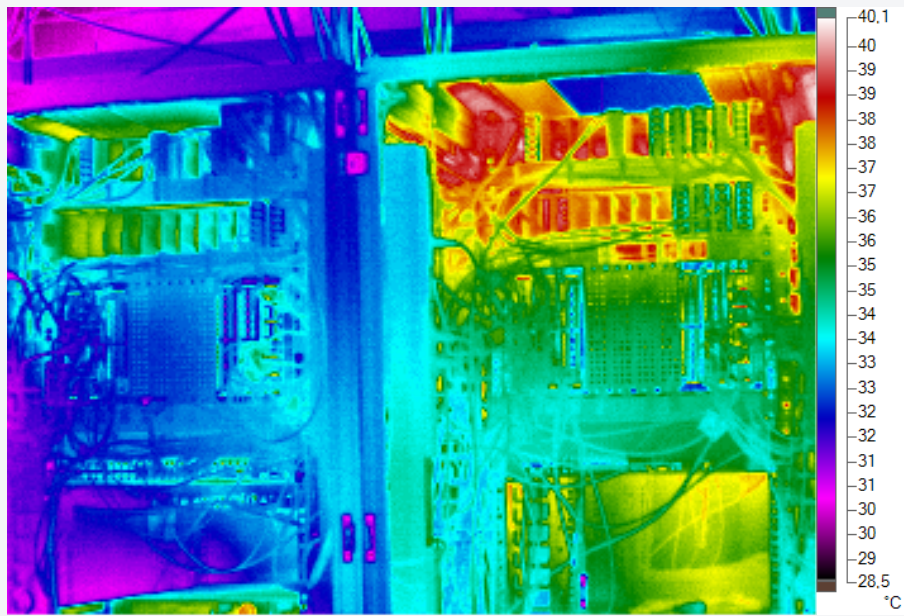
**Data Center Switch:** Hier staut sich in den oberen Ecken die Abwärme. Das müssen wir überprüfen.

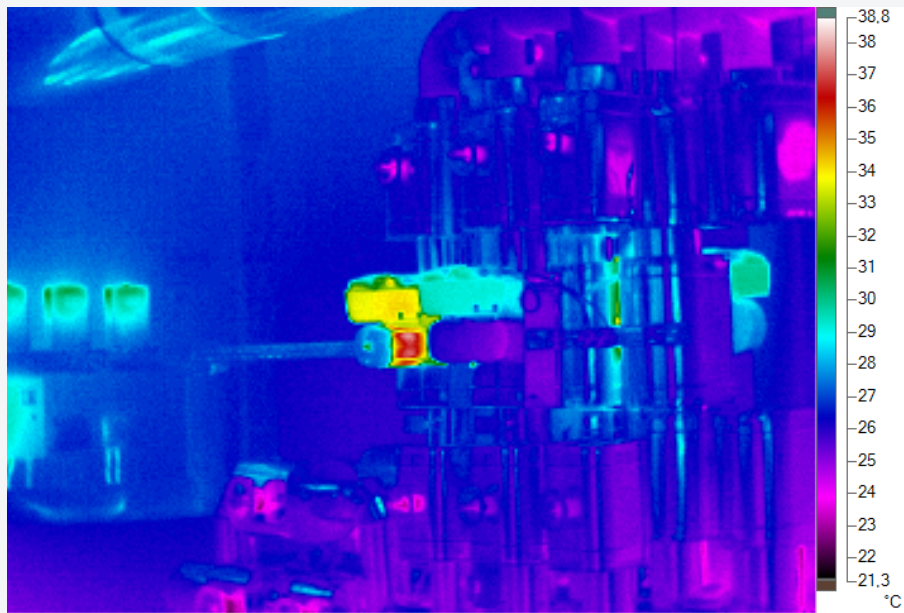
**Kältetechnik im Keller:** Die ganze Anlage ist sehr gut isoliert. Nur die gerade aktive Pumpe ist warm.

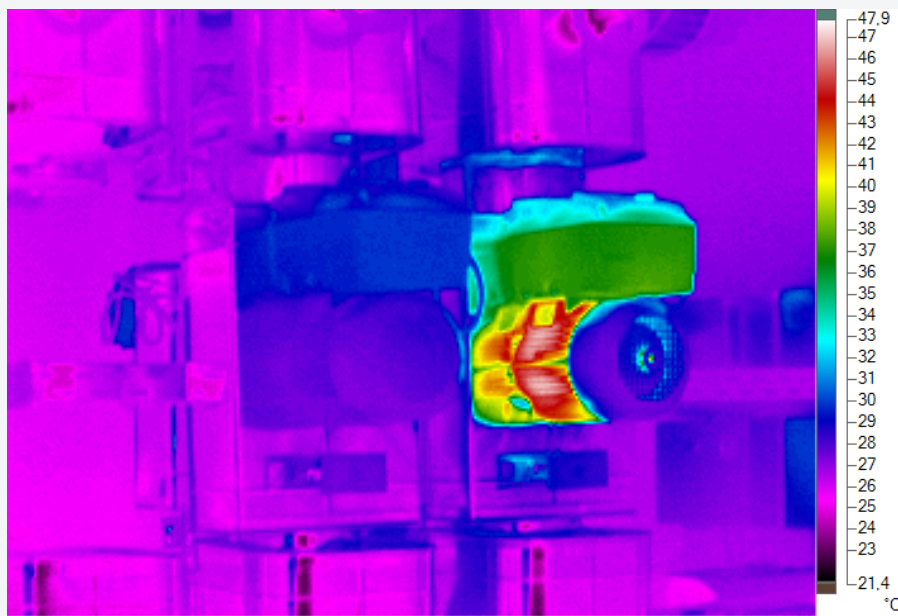
**Umwälzpumpen:** Wir haben immer zwei Pumpen, die im Intervall-Betrieb arbeiten - es ist immer nur eine Pumpe aktiv.

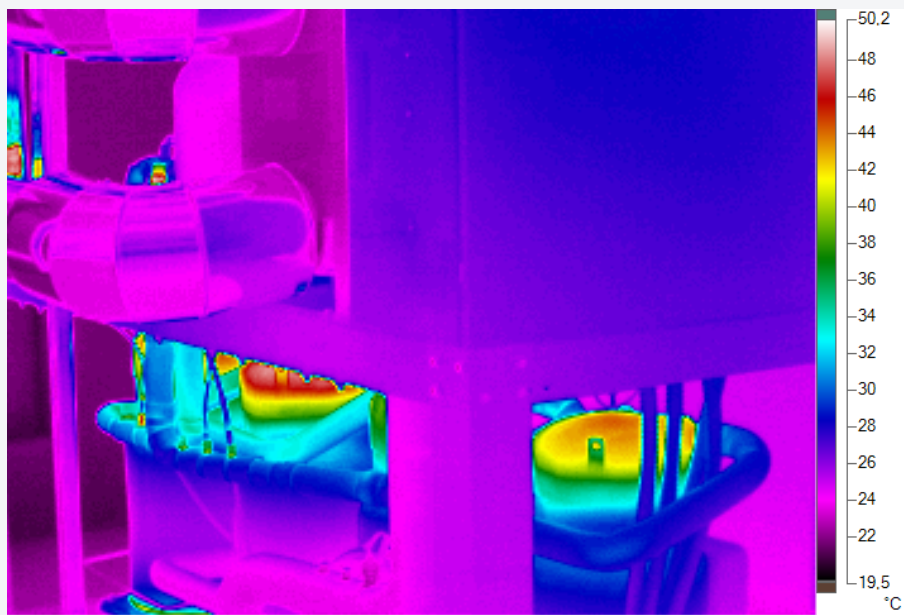
**Kältemaschine:** Alles gut isoliert, nur die Kompressoren sind warm.

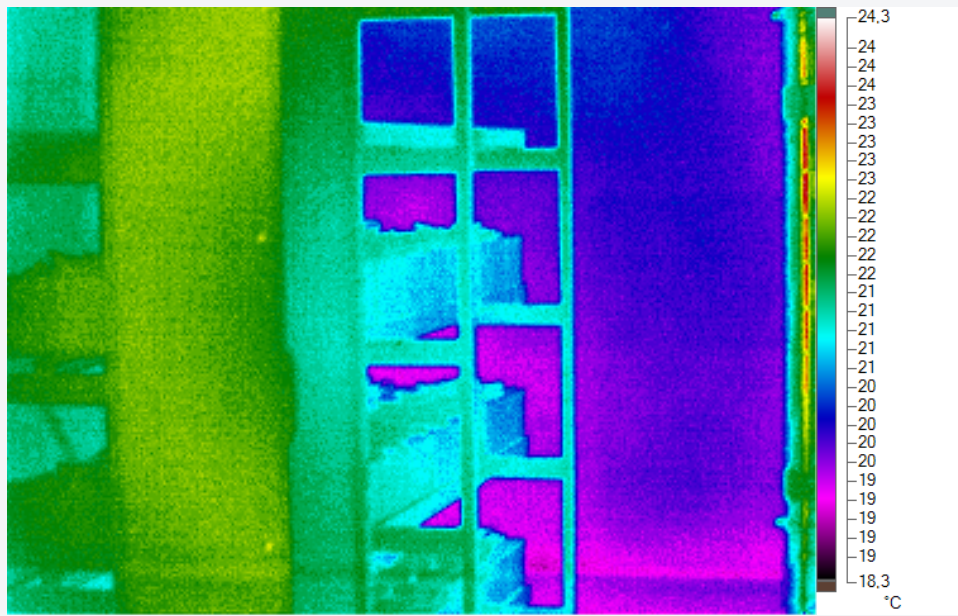
**Batterie-Raum:** Alle Akkus kalt. Gut so!
