# Thermal Imaging

Begehung des Serverraums mit einer Wärmebild-Kamera (Fluke TiR32) am 06.03.2019.

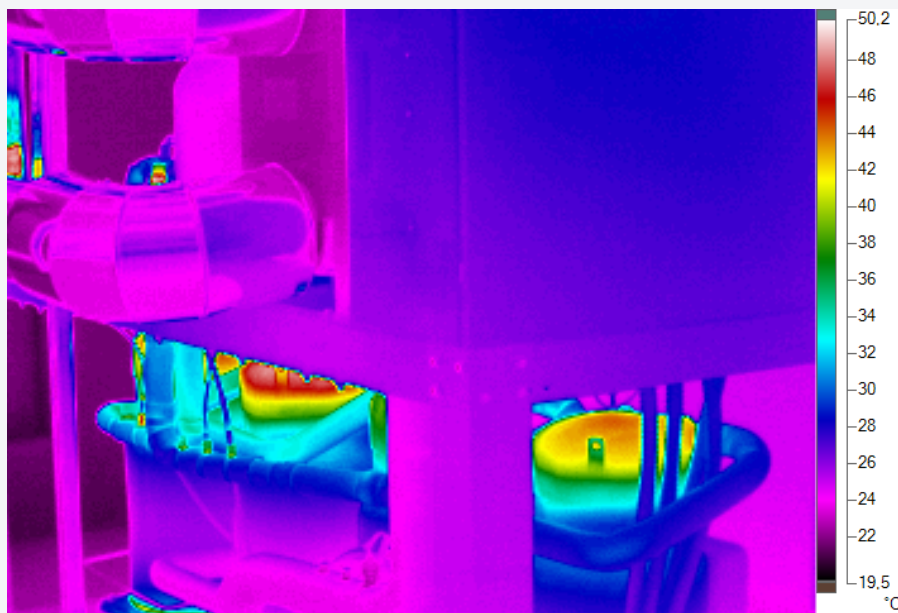
**Kältemaschine:** Alles gut isoliert, nur die Kompressoren sind warm.
